**LGAI**  
 Landesgewerbeanstalt Bayern

Auftraggeber: ZV WV Reckenberggruppe

Projekt: Pumpversuch am Brunnen 4 im EG II - Gebäudebeweissicherung

| <b>Geologische Karte mit<br/> Flurstücken und Bewertung der<br/> angezeigten Gebäudeschäden<br/> Wassermungenau<br/> westlich der Rezat<br/> (Situation nach eingehender<br/> Begutachtung)</b> | Datum: | Name: | |

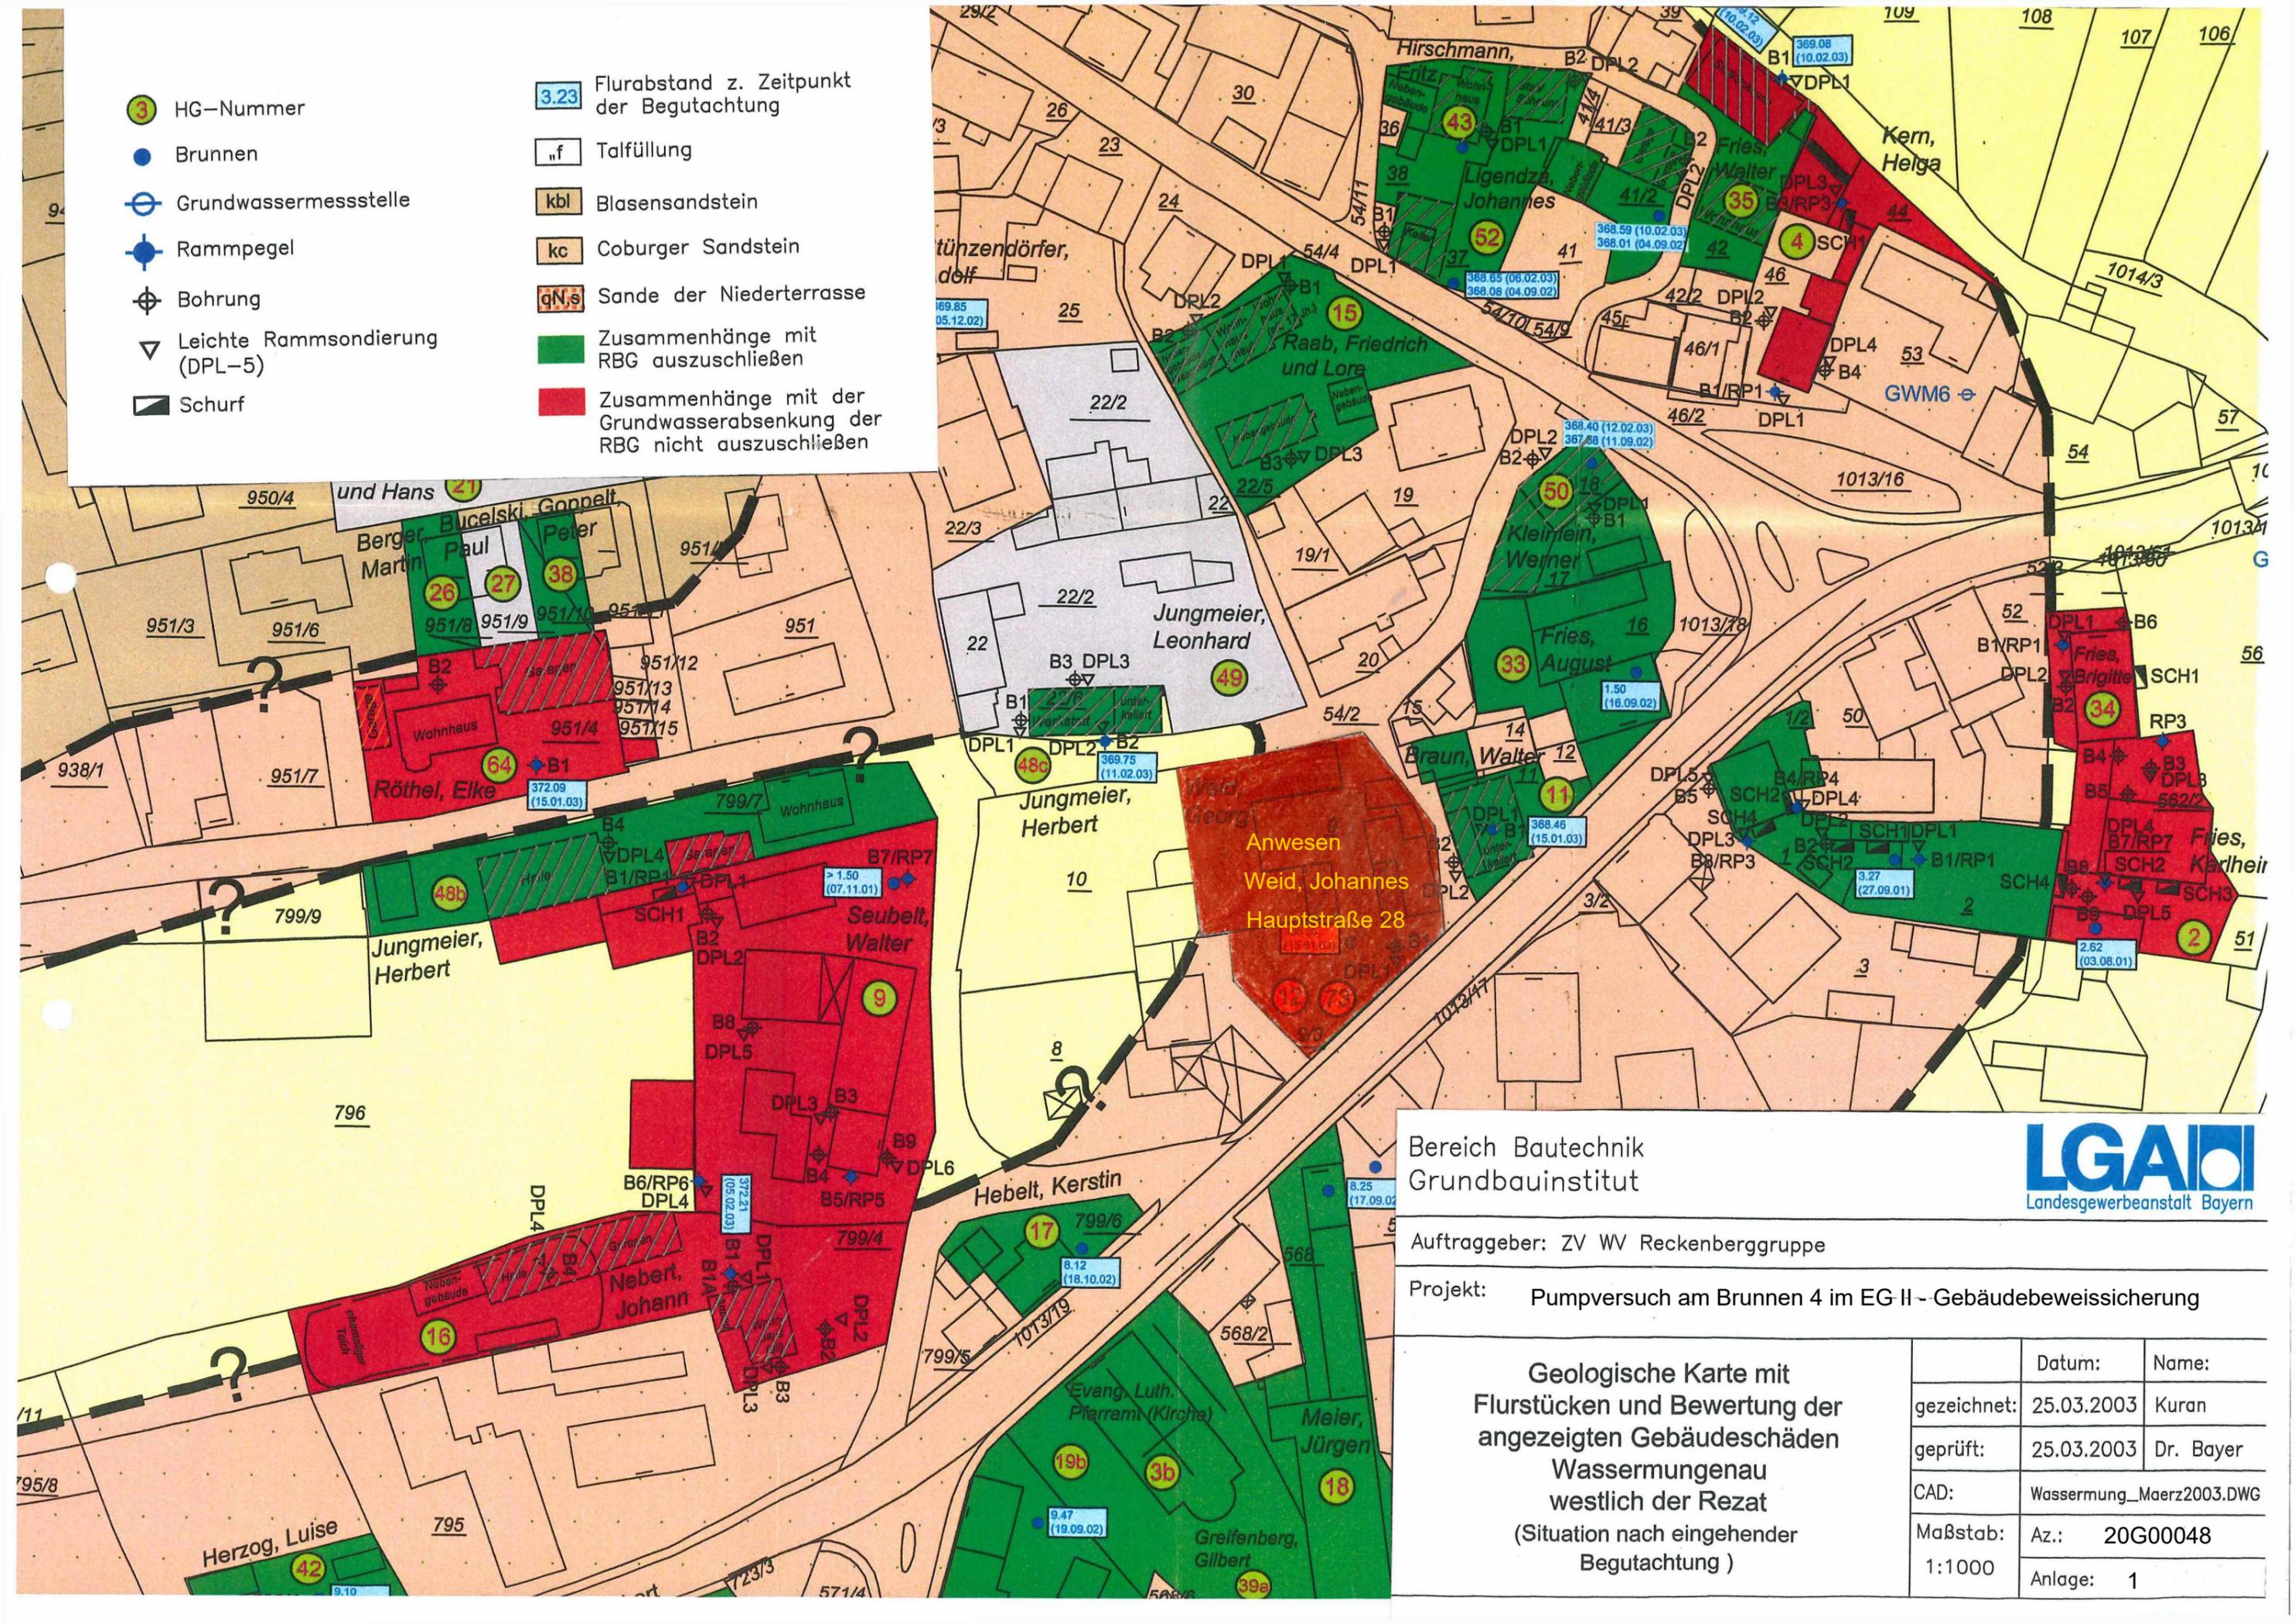
- 3 HG-Nummer
- Brunnen
- ⊕ Grundwassermessstelle
- ⊕ Rammpegel
- ⊕ Bohrung
- ▽ Leichte Rammsondierung (DPL-5)
- ▬ Schurf
- 3.23 Flurabstand z. Zeitpunkt der Begutachtung
- f Talfüllung
- kbl Blasensandstein
- kc Coburger Sandstein
- qN,s Sande der Niederterrasse
- Zusammenhänge mit RBG auszuschließen
- Zusammenhänge mit der Grundwasserabsenkung der RBG nicht auszuschließen
